しーきゅうぶ東海村

特別号 3

三菱原子燃料株式会社で発生した2件の火災について 原因と再発防止策の説明を求めました！

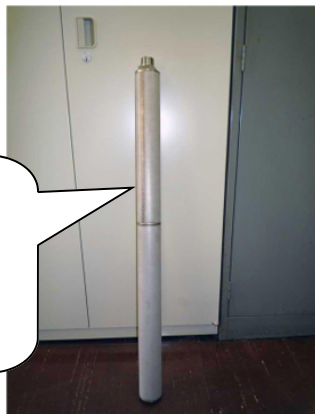
金属フィルタ
(長さ約90センチ)
金属フィルタに油が
浸みこむと、肉眼で
は確認できない

新しい状態での金属フィルタ

火災後、内部確認のため切開

切断位置

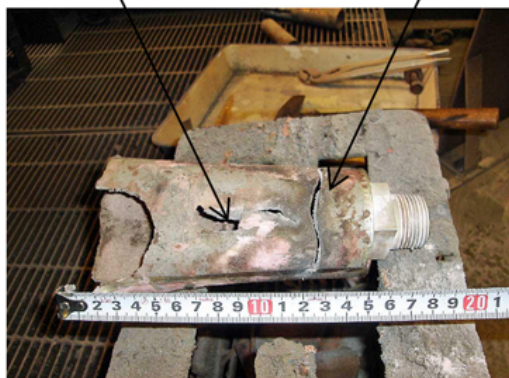
発火した金属フィルタは1990年代から廃棄物ドラム缶に保管していたもの。混在していた潤滑剤スプレー缶の可燃性の油分（潤滑剤）が金属フィルタに浸透し、切断するために用いた高温のプラズマで着火したものと考えられる。

発火した当該の金属フィルタ

- 1) 現在保管中の金属フィルタは切断しない。
- 2) 保管中のその他の金属は油分を除去して切断するか、油分の有無が確認できなければ切断しない。
- 3) 今後発生する金属フィルタは油分と隔離管理する（専用台車を作製）。
- 4) 金属廃棄物と油分の管理を徹底（作業要領書を改訂し、作業者教育を実施）。
